# Lennewitz: Die ersten drei Jahre

**Reinhard Jung, früher IGB Elbmarschen,  
bald in der Prignitz**

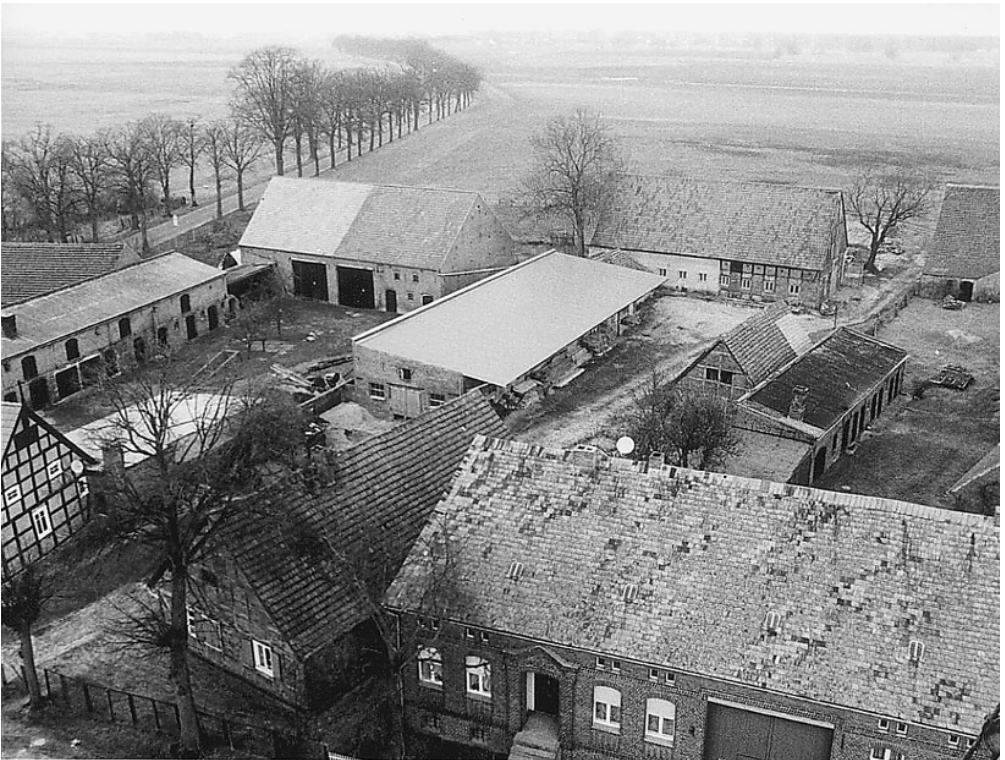
*Unser Hof 1997 vom Kirchturm aus: unten links das Bauernhaus, dahinter Altenteilerkate und Wirtschaftsgebäude. Foto: Jung*

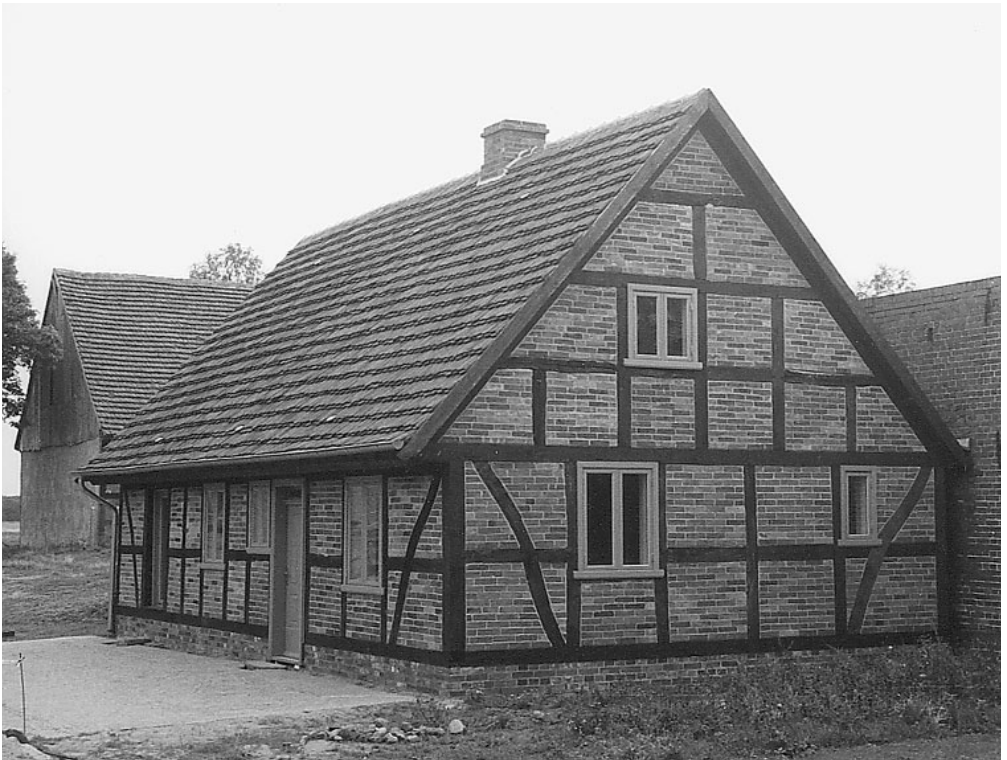
*Auferstanden aus Ruinen: die Altenteilerkate nach ihrer Erneuerung 1998, hier werden meine Eltern einziehen.*  
Foto: Jung

und repariert wurden. Die übrigen Außenwände erhielten ein neues frostsicheres Fundament sowie einen Sockel, der zwei Steine höher war als vorher: einen Stein, der beim Einkürzen der unten angefaulten Eichenstiele den Gefachen verlorenging, und einen Stein, mit dem wir die von meinen Eltern gewünschte Deckenhöhe von 2,30 m erreichten. Ansonsten wurde das Außenfachwerk wieder so eingesetzt, wie es gestanden hat-

te, mehr als ein Drittel der Hölzer neu, durch einen einheitlichen Anstrich mit dunkelbrauner Lasurfarbe jedoch angeglichen. Auch beim Dachstuhl wurden etwa ein Drittel der Hölzer ausgetauscht, alle Reparaturen in traditionellen Zimmermannsverbindungen, was insgesamt nicht billig war, uns aber am Ende das gute Gefühl gab, wieder vor einem grundsoliden Bauwerk zu stehen.

Von den alten Biberschwanzziegeln waren knapp ein Drittel, von den alten Backsteinen zwei Drittel noch brauchbar und sollten auch wiederverwendet werden. Hierbei kam uns ein Umstand zugute, der bei IGB-Mitgliedern zu Recht zwiespältige Gefühle auslöst. Am Ortsrand verlief ein kleines Tagelöhnerhaus, das sicher erhaltenswert und von der Bausubstanz her deutlich besser als unsere Kate war, aber nicht erhalten werden sollte. Statt nun um seine Erhaltung zu kämpfen, halfen wir kurzentschlossen beim Abriß mit und schafften die brauchbaren Materialien auf unseren Hof. So konnte das Dach der Kate vollständig mit alten Biberschwanzziegeln gedeckt werden. Und auch die Gefache wurden komplett mit alten Backsteinen ausgemauert, wobei die aus dem Abriß geborgenen Steine wegen der etwas anderen Färbung zusammenhängend in den Giebeln Verwendung fanden. Die Fugen wurden wieder genauso dünn ausgeführt wie vorher, was eine sehr sorgfältige Verarbeitung verlangt, und die dafür eingesetzte Mischung (12 Schaufeln Kies zu 5 Schaufeln Kalk mit einer Konservendose Zement) bietet neben ausreichender Haltbarkeit zukünftigen Generationen die Chance, die Steine ein weiteres Mal zu verwenden.

Das alte Türblatt mit schönen Füllungen hatten wir gleich zu Beginn gesichert, es wurde aufgearbeitet, der veränderten Raumhöhe entsprechend nach unten um ein schlichtes Brett verlängert und aus funktionalen Gründen mit umgekehrter Aufschlagrichtung in das neue Futter eingebaut. Von den Fenstern war nur eine Zarge mit Fensterstock erhalten, die mein Schwager als Muster für die neuen Fenster auf- und umarbeitete: Es wurden nach außen aufschlagende Flügelfenster mit denkbar schlanken Profilen und Isolierglasscheiben, ohne historisierende Sprossengliederung, für die es weder Anhaltspunkte noch irgendwelche Notwendigkeiten gab. Hinter der äußeren Hülle ist nichts Historisches mehr erhalten mit Ausnahme des offenen Herdes,

den wir zu einem modernen Warmluftofen umbauen wollen. Die Dachflächen sind mit einer Unterspannbahn abgedichtet, die Außenwände mit einer hinterlüfteten Innenschale aus geklebtem Porenbeton gedämmt. Und wenn demnächst der Ausbau beginnt, nehmen wir zwar die frühere Raumgliederung wieder auf (weil sie paßt), aber es wird eine komplett neue, komfortable, wenn auch mit 56 qm recht kleine Wohnung für meine Eltern.

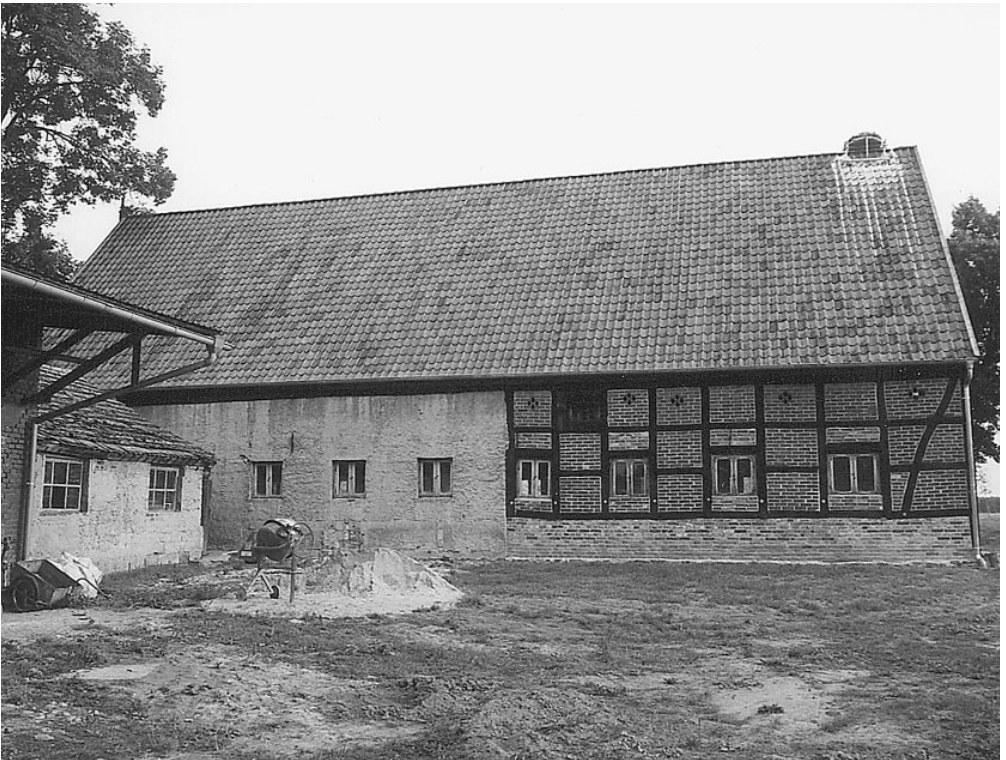
*Storchennest und Wendenknüppel; Die ehemalige Scheune wurde 1999 saniert, geplant ist eine Nutzung als Rindviehstall.* Foto: Jung

Die größte Baumaßnahme des Jahres wurde erforderlich an dem als Rindviehstall vorgesehenen Gebäude, der ehemaligen Scheune. Dessen Dach war an zahlreichen Stellen schadhaft, insbesondere bei den auf der Rückseite teilweise verwendeten, inzwischen porösen Betonpfannen, was zu entsprechenden Schäden an Balkenköpfen und Sparrenfüßen geführt hatte. Auch hatte sich der Holzwurm durch das Gefüge gefressen und

einige statisch wichtige Hölzer mit bedenklich kleinen Querschnitten zurückgelassen, wie wir beim Ausbeilen erschreckt feststellen mußten. Aufgrund der Größe des Objektes wurden die Zimmermannsarbeiten hier mit geringstem Aufwand durchgeführt: Nur völlig abgängige Teile wurden ausgetauscht, schwache Hölzer mit Bohlen verstärkt und das gesamte Gefüge mit Stahldübeln, Winkelisen und Nagelblechen gründlich stabilisiert. Unser ursprüngliches Vorhaben, das auf seinen guten Kern reduzierte Holz mit Borsalz gegen weiteren Wurmfraß zu schützen, haben

richtet hat, braucht uns für die Zukunft des Gebäudes nicht bange zu sein. Das Dach des Stalls jedenfalls wurde neu gedeckt, wobei auf der zum Hof gewandten Seite die alten Tonpfannen wieder verlegt wurden, die Rückseite erhielt eine komplett neue Deckung, ebenfalls aus Tonpfannen, die jetzt in frischem Rot von weit her über das Land leuchten. Die hier teilweise vorhandenen alten Tonpfannen habe ich als Reserve zurückgelegt, falls auf der Hofseite einmal Pfannen ausgewechselt werden müssen. Weiterhin wurden am Fachwerk einige

schadhafte Stellen repariert und die Gefache größtenteils nachgefügt, am Westgiebel wurde ein abgefallener, schön geschnitzter, ziemlich verwitterter „Wendenknüppel“ wieder angebracht, der Ostgiebel bekam neue Deckbretter, eine Heuluke sowie eine Nistunterlage für Störche. Diese ließen sich nicht lange bitten und fingen dieses Frühjahr – unser Sohn Christoph war gerade geboren – munter an, ihr Nest zu bauen.
